CONTART 2018: VII Convención de la Edificación  
30 mayo - 1 junio 2018; Zaragoza (Spain): Colegio Oficial de  
Aparejadores y Arquitectos Técnicos de Zaragoza. Escuela  
Universitaria Politécnica de La Almunia, p.833-843

**LA RESTAURACIÓN DEL CHAPITEL DE LA CARTUJA DE NUESTRA  
SEÑORA DE LAS FUENTES: DEL TRABAJO ACADÉMICO  
A LA EJECUCIÓN DE LA OBRA**

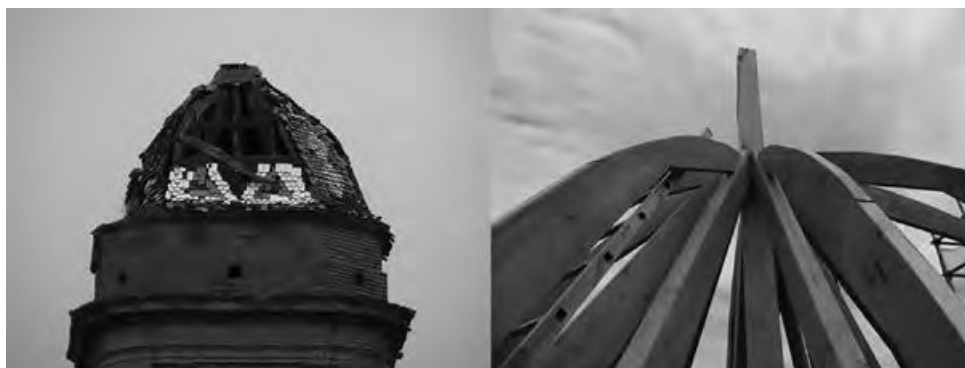
Figura 2. A la izquierda, estado inicial del chapitel; a la derecha, armazón nuevo.

El estudio constructivo centrado en el chapitel de la torre, analizando pormenorizadamente los materiales y soluciones constructivas que lo componen, se abordó como una fase indispensable para acometer la posterior ejecución, ya que dicho estudio confería información acerca del estado en que se encontraba la cubierta, la estructura y el entramado en el momento de emprender la obra. Estudio que se realizó en paralelo al de patologías. En este caso, el estado general era prácticamente de ruina “Figura 2”, lo que fue determinante para tomar la decisión de realizar la sustitución de la estructura del chapitel por otra similar a la original.

de la estructura original del chapitel, debido al pésimo estado el material de cubrición, que había provocado la exposición a la intemperie de los elementos lógicos, con las consecuentes pudriciones y pérdidas de material, aconsejaba la sustitución de la estructura del chapitel por una de entramado de madera laminada de diseño similar a la original, además de ejecutar la correcta impermeabilización de la cubierta mediante la sustitución del material de entrevigado, conformado por tablero de madera, y el retejado, para el que se prescribía la reproducción de las piezas, de forma que se pudiera recuperar la bella composición, con formas triangulares y romboidales, que configuraban las tejas vidriadas de colores blanco, azul, verde y amarillo. Siempre llevando a cabo la adecuada documentación de la intervención para evitar caer en un indeseable falso histórico.

Por su parte, como resultado del estudio previo y posterior ejecución material de la obra de restauración del chapitel, llevada a cabo por la DPH, se obtuvo la recuperación efectiva de la torre y su consecuente revalorización “Figura 2”, mediante una intervención que, en lo esencial, fue muy similar a la propuesta en el trabajo académico, además de la formalización de una completa documentación técnica, compendio de la intervención realizada.

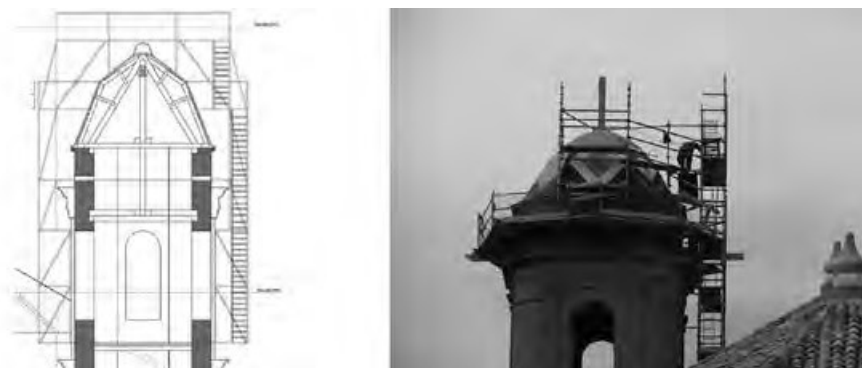
Pero, sin duda, las diferencias más notables son las vinculadas con el proceso de ejecución de la obra. En cuanto al diseño y colocación del andamiaje, que, tanto durante la redacción del trabajo académico como durante la ejecución de las obras de restauración del chapitel, supuso un reto, debido a la altura de la cubierta a reconstruir y su proximidad a otras zonas del monasterio, en la propuesta de intervención realizada en el marco del Trabajo Fin de Grado, se propuso la instalación de un andamiaje tubular perimetral anclado en el cuerpo de campanas de la torre y al muro de la misma. No obstante, durante las obras de emergencia de la torre, debido a que se estaban rehabilitando las cubiertas de la iglesia, aneja al área a intervenir, tras afianzar la cubierta de la iglesia y previamente a colocar el material de cubrición de la misma, se instaló un andamio por la fachada oeste de la torre, adyacente a dicha cubierta, y el andamiaje no se ejecutó de forma perimetral, sino que, a la altura del chapitel, se construyó una plataforma de trabajo aprovechando los mechinales ya existentes en los muros de la torre “Figura 3”, lo que mejoraba la seguridad de los operarios en el acceso a la zona de trabajo y paliaba los posibles impactos posteriores que hubiera podido acarrear el interponer anclajes en los muros de la torre.

Figura 3: A la izquierda, diseño del andamio del TFG; a la derecha, vista del andamio y plataforma instalados.
